Wilhelminasluis

Cultuurhistorische Verkenning

Gemeente Zaanstad, oktober 2010
Afdeling Cultuur, Monumenten en Toerisme
Coördinatie: Marjorie Verhoek
Onderzoek en tekst: Piet Kleij (archeologie) en Linde Egberts
Kaartmateriaal: Lion Charmant

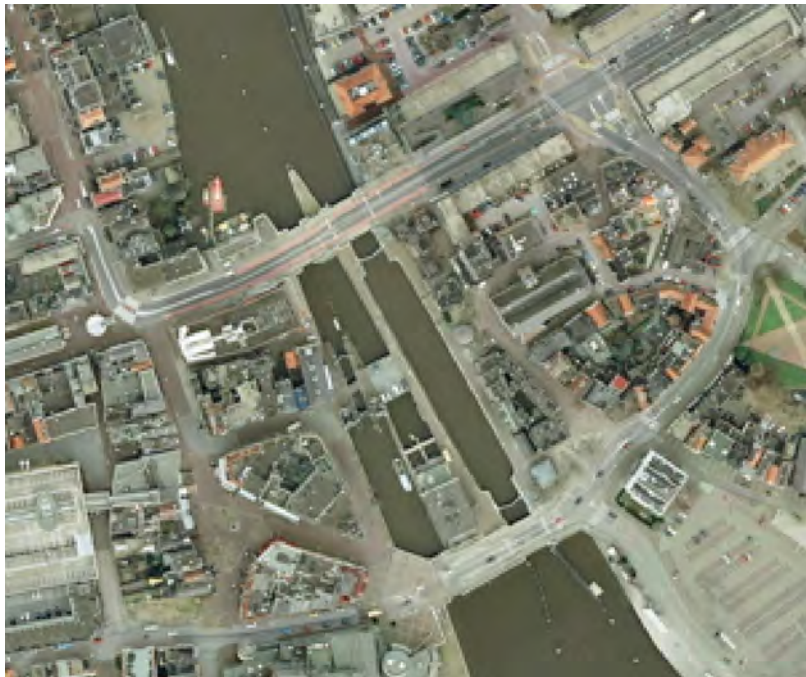
1 het sluiscomplex in 2007. Bron: gemeente Zaanstad.

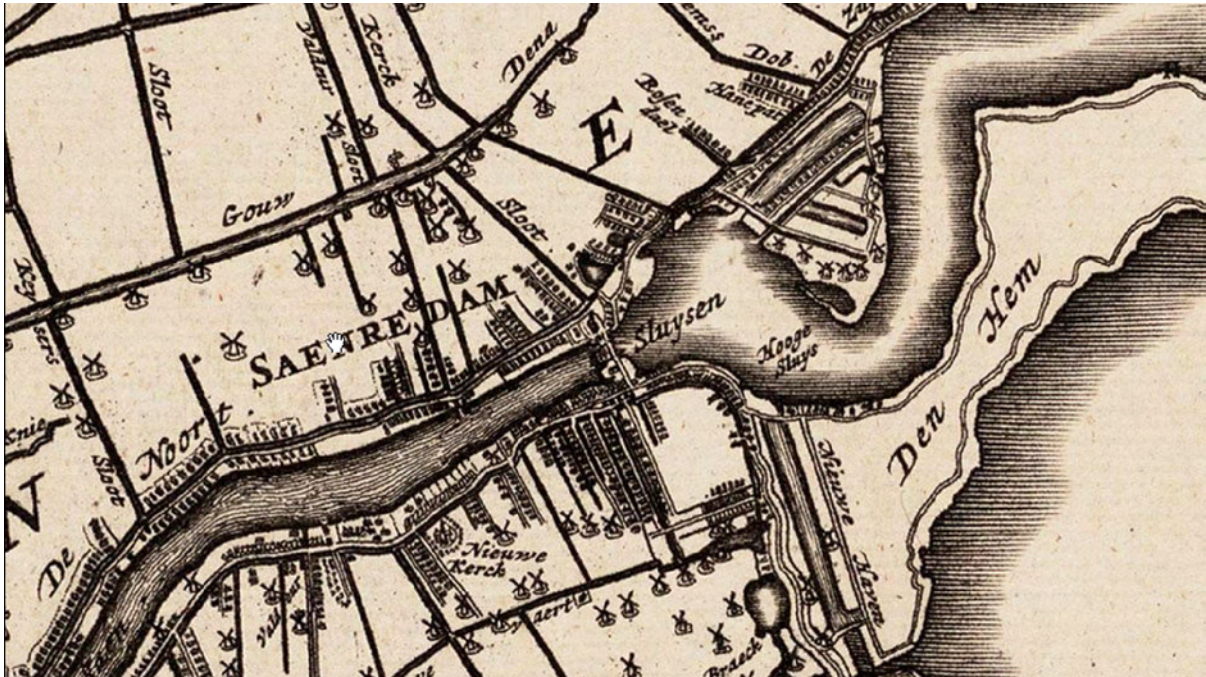
2 Zaandam op de Kaart van het Hoogheemraadschap van de Uitwaterende Sluizen uit 1745 door Johannes Dou. Het oostzuidoosten is boven.

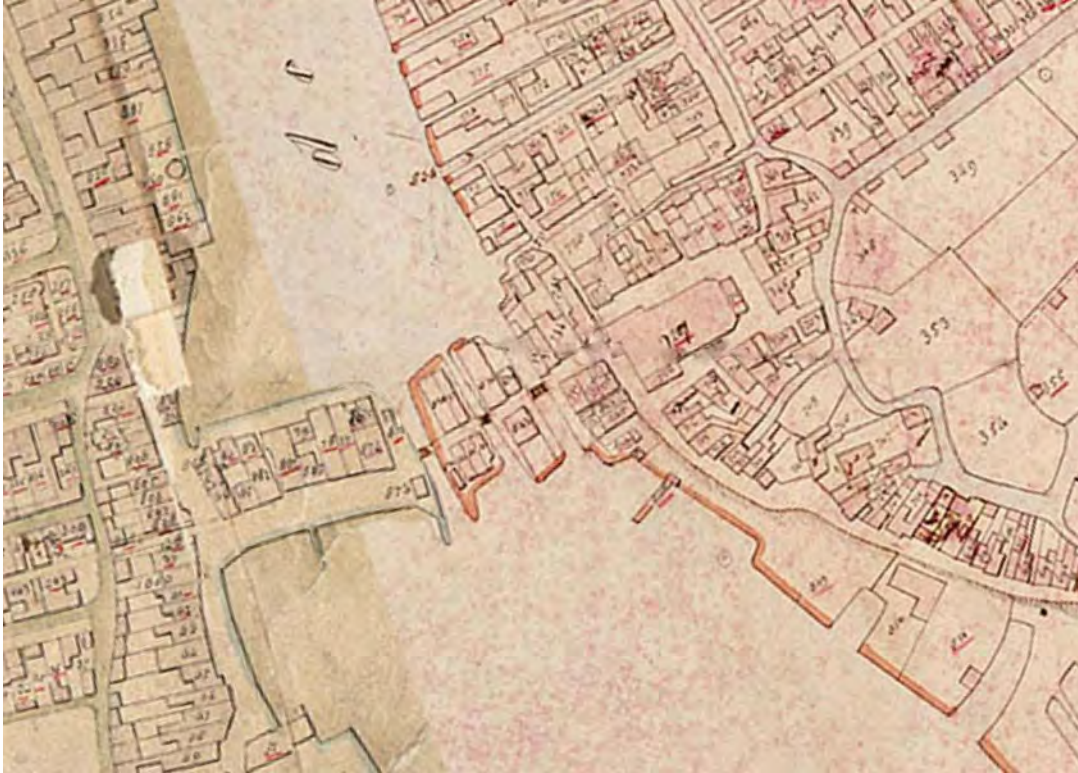
3 De oost- en Westzijde van de Zaan op de kadastrale minuutplannen uit 1810.
Bewerking: Lion Charmant

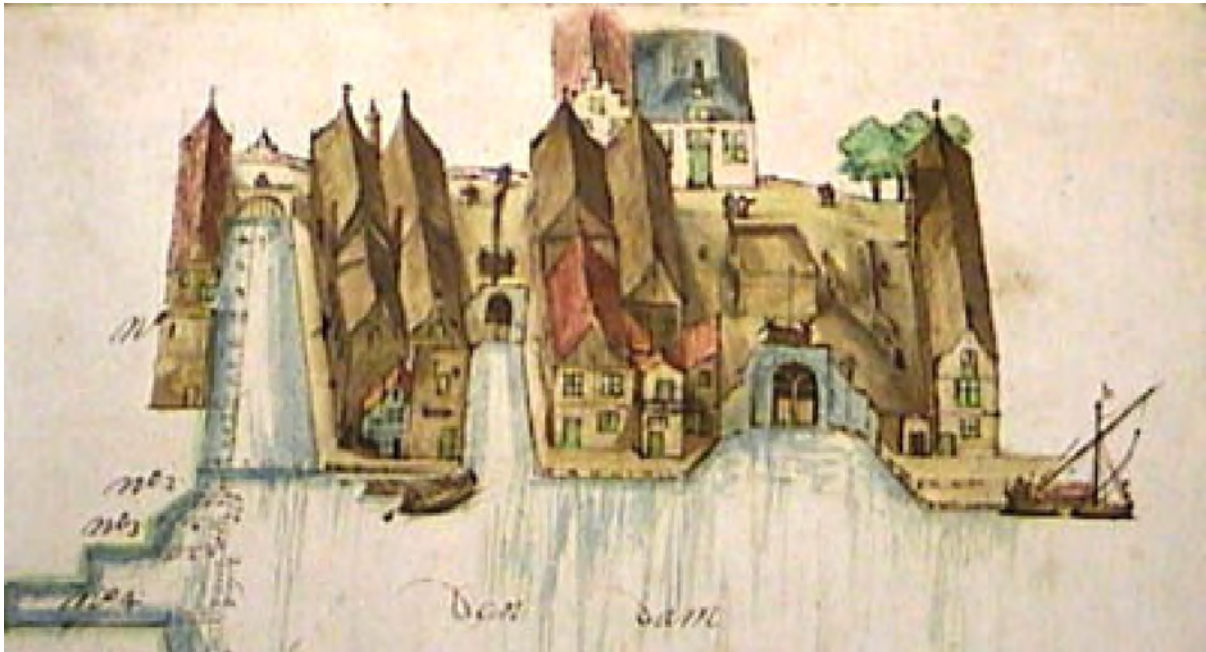
4 Tekening van het oostelijk deel van de dam door Johan Heymenbergh, 1684. Beeldbank GAZ.

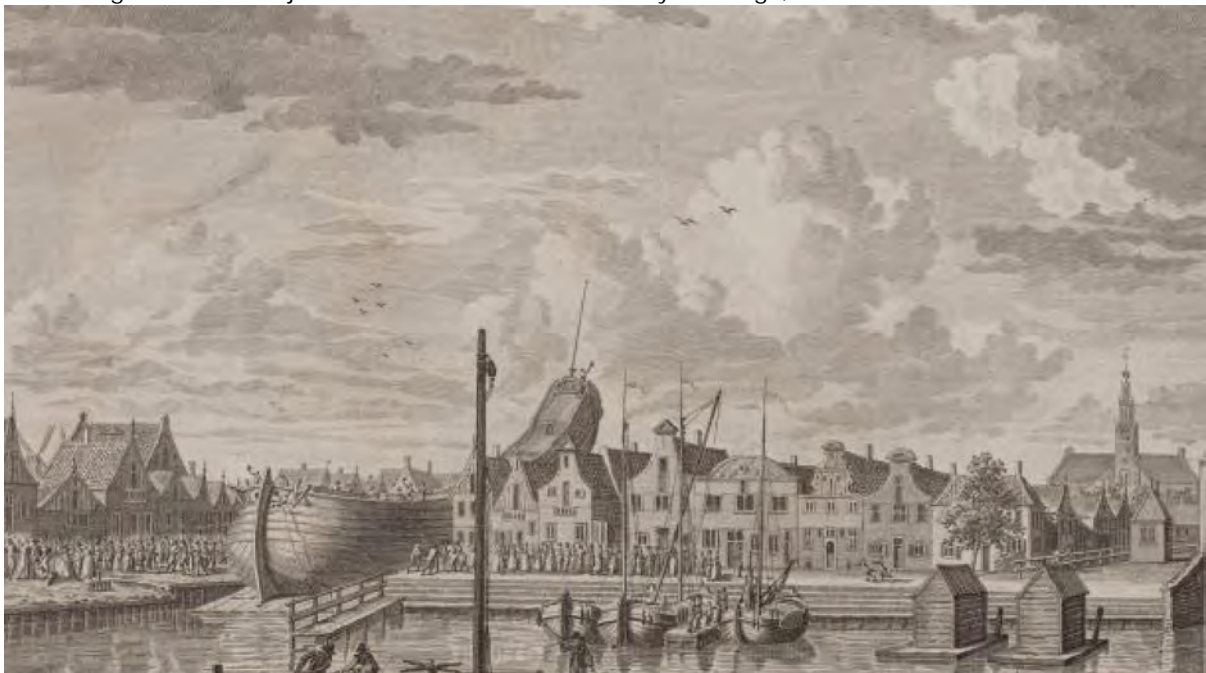
5 De overtoom in 1717 door J. Bulthuis, naar een schilderij van wed. M. van Gijzen. Beeldbank GAZ, nr. 11.2170.

De Grote Sluis werd snel te klein door de steeds grotere schepen die de sluis moesten passeren. Daarom werd in 1608 een overtoom aangelegd; een lager dijkgedeelte, waarover de schepen werden gesleept ('gewonden') om de Dam te passeren. Tot 1718 is deze overtoom in gebruik gebleven. In die tijd waren de meeste scheepsbouwers naar de Voorzaan verhuisd en liep de scheepsbouw terug, waardoor minder schepen de Dam passeerden. In totaal zijn waarschijnlijk meer dan 1000 schepen over de overtoom gehaald in de 109 jaar dat deze in gebruik was.⁶

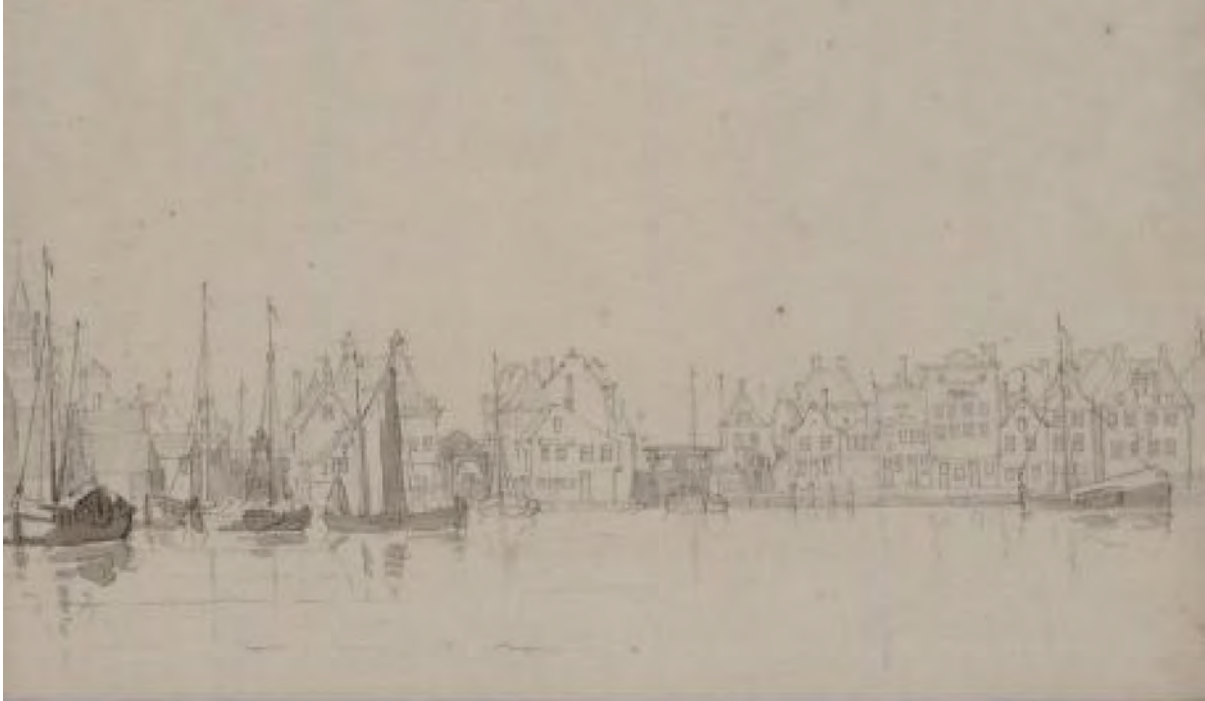
6 Tekening van de Grote Sluis, de Duikersluis en de Kleine Sluis in 1790. Beeldbank GAZ, nr. 11.0299

In 1611 werd een derde sluis aangelegd door de droogleggers van de Beemster. Dit was een 'duikersluis,' waarbij doorvaart niet mogelijk was. Deze sluis werd in 1777-'79 vernieuwd, waarbij twee wapenstenen werden geplaatst.⁷

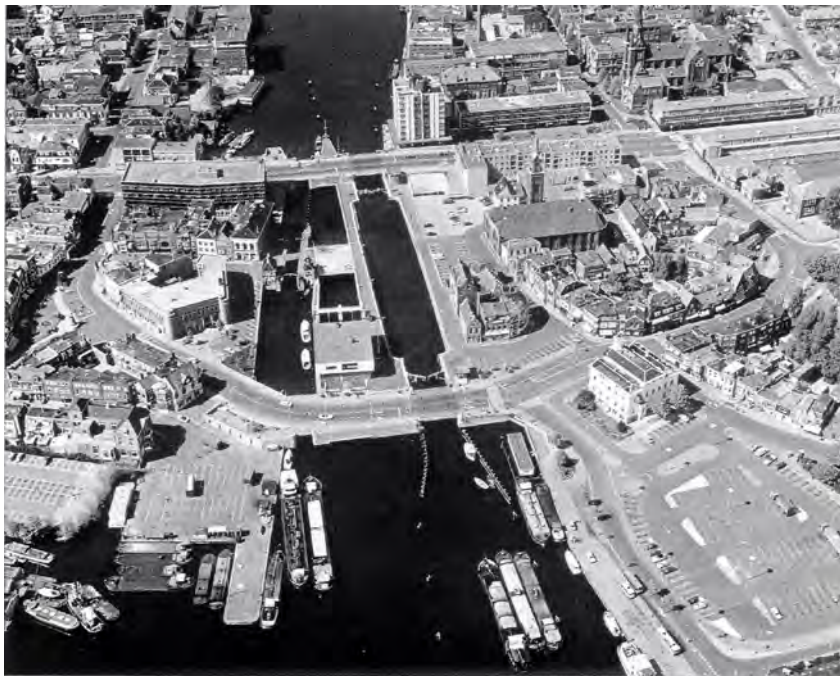
10 Het sluiscomplex omstreeks 1975. Bron: P.N. Helsloot, De Glorie van Zaandam, Zeven Eeuwen Geschiedenis, Gezien van de Hogendam (Zaltbommel: Europese Bibliotheek, 2002), 125.

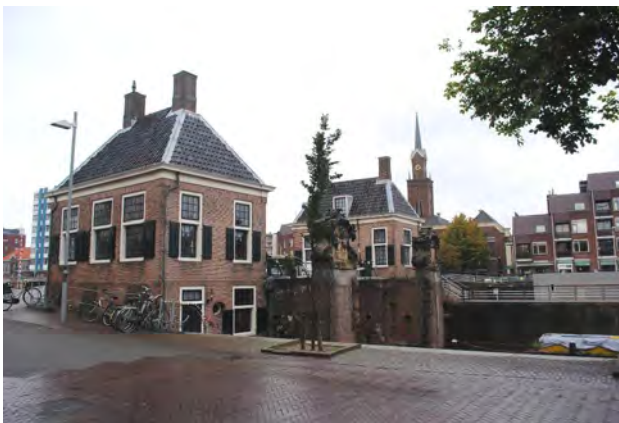
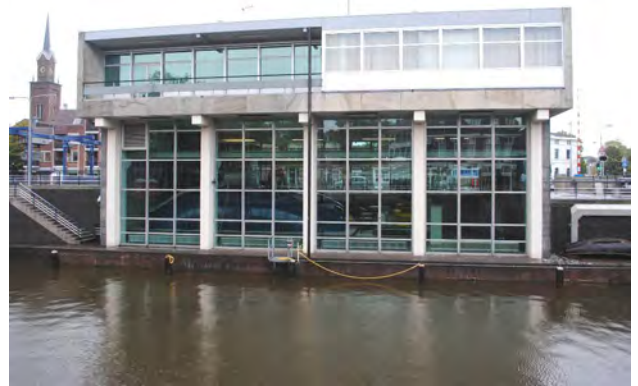
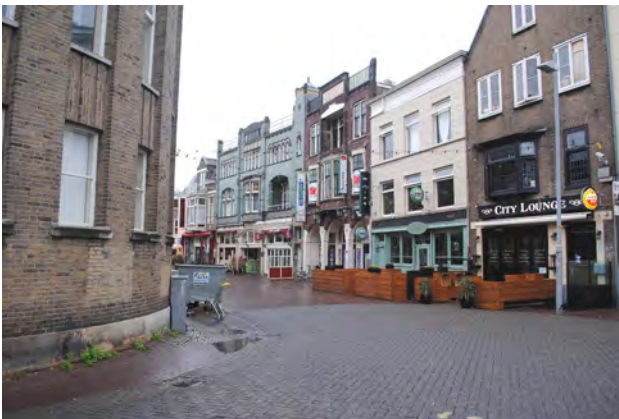
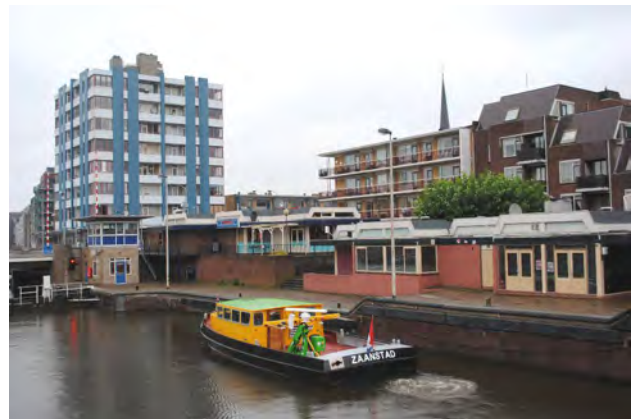
Foto's van links naar rechts, van boven naar beneden:
19 de Grote Sluis met sluiswachterswoning en accijnshuisje.
20 het Zaangemaal gezien vanaf de Wilhelminakade
21 de historische bebouwing aan de Dam, de voormalige Hogendam
22 de Wilhelminasluis met erachter de bebouwing aan de aan de Oostkade en Peperstraat

Een opvallend en utilitair gebouw in het sluisencomplex is het Zaangemaal, dat vanaf de zijde van de Wilhelminabrug een gesloten karakter heeft, maar vanaf de Dam en Westkade zicht biedt op de enorme schroefpompen in het gebouw.

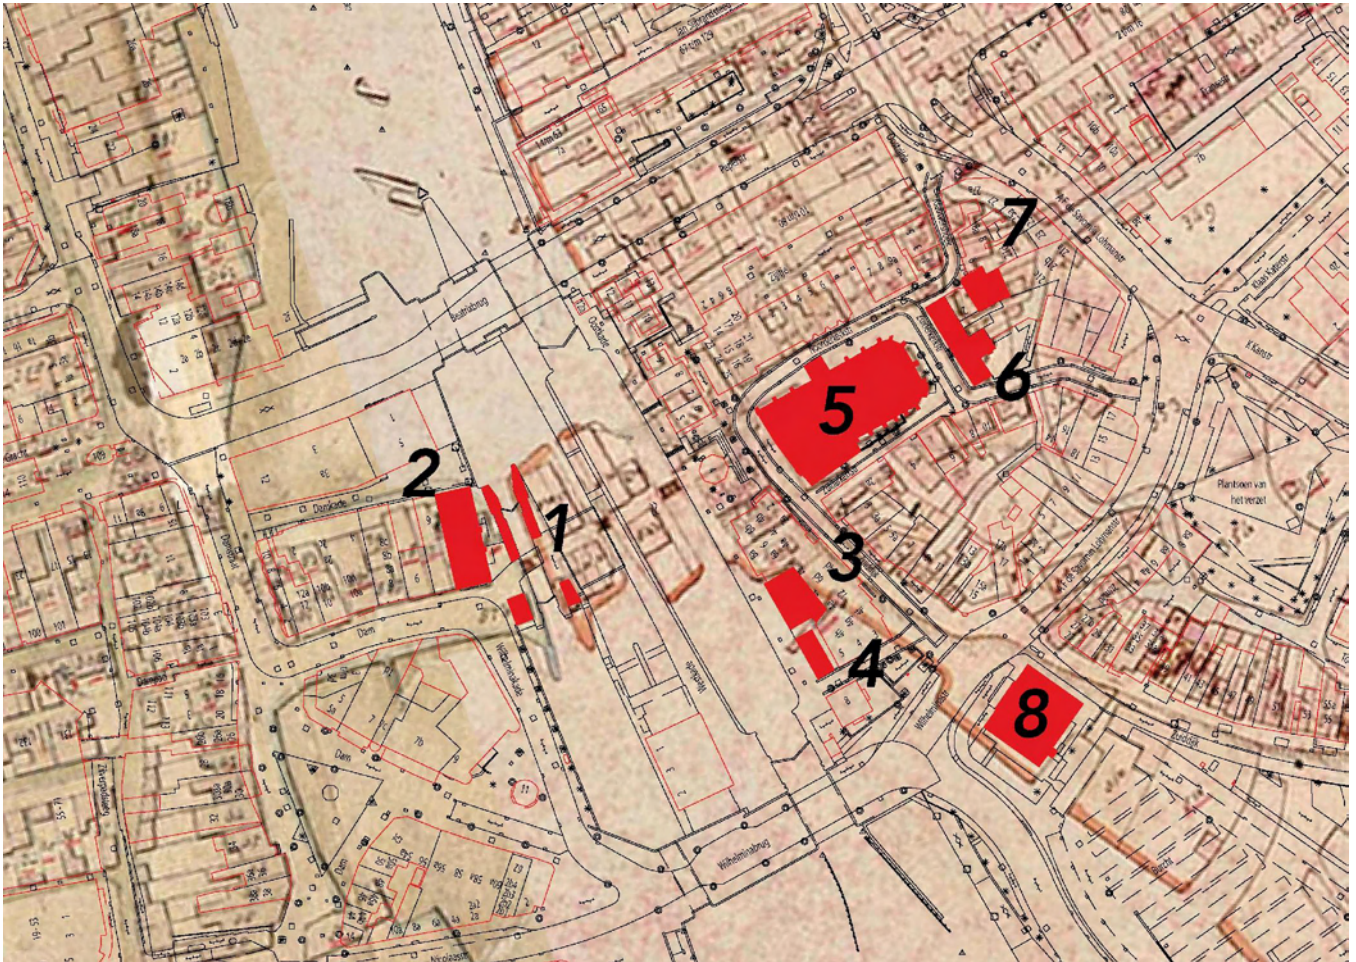
Monumentale bebouwing op en rond het sluzencomplex

1. Sluis, gedenksteden, accijns- en sluiswachtershuisje, Westkade
2. Voormalige Vrijmetselaarsloge Anna Paulowna, Dam 2
3. Voormalig kantoor electriciteitswerken, Oostkade 26-32
4. Voormalige sluismeesterswoning Wilhelminasluis, Wilhelminastraat 6
5. Oostzijderkerk, Zuiddijk 1
6. Voormalig raadhuis en voormalige predikantenwoning, Zuiderkerkstraat 1 en 3
7. Winkel-woonhuis d'Soete-Inval, Klauwershoek 4
8. Voormalig raadhuis, Burcht 10-16
